厚生労働省労働基準局
安全衛生部労働衛生課長

染色污水处理施設における硫化水素中毒災害の防止について

福岡県久留米市における硫化水素中毒災害について

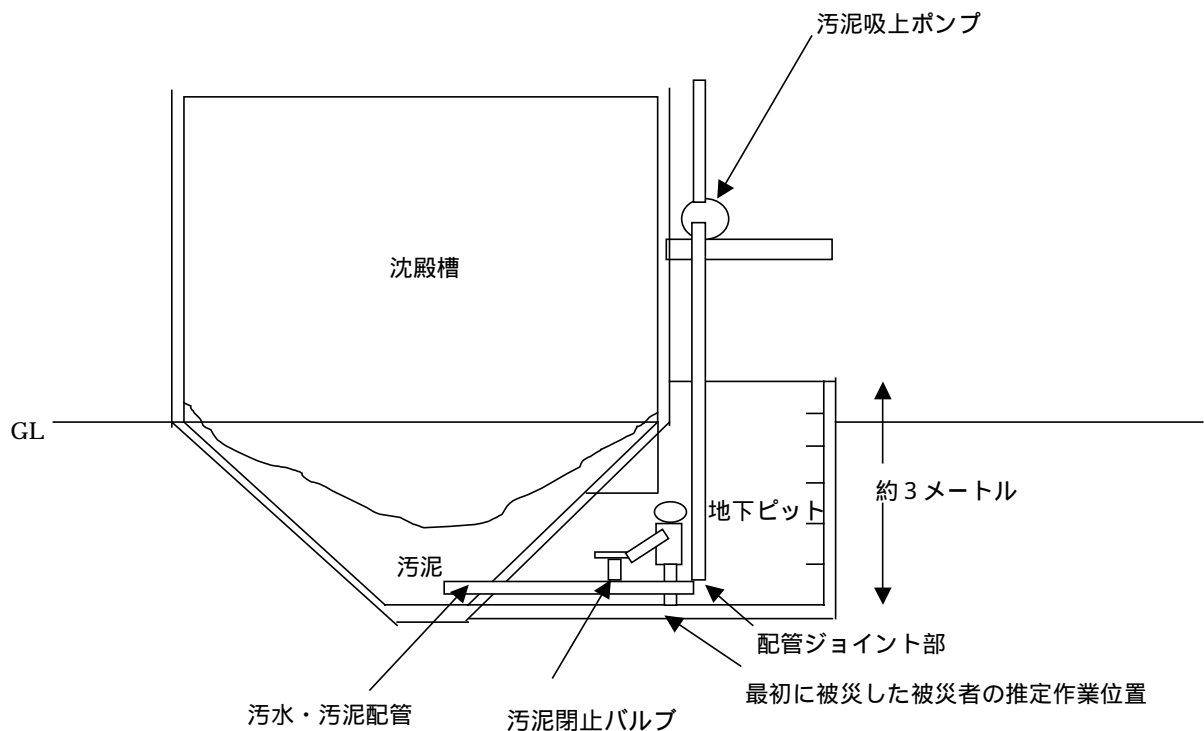
染色廃液の処理プラントにおいて、深さ約3メートルの汚泥ピット内で、詰まった配管の復旧作業を行っていた作業者が硫化水素(発生原因は調査中である。)を吸入して倒れ、これを助けようとした他の3名も硫化水素中毒で倒れ、それぞれ死亡したものの。

災害発生時、汚泥・汚水配管はジョイント部で外されて開放された状態であり、沈殿槽の汚泥・汚水がピット内に流れ込んでいる状態であった。

なお、他にも2名の者が救助のためにピット内に入ろうとしたが、ピットのタラップを降りる途中で気分が悪くなったため、途中で引き返している。
